## IV 再発・類似事例の分析

## 【1】 P T Pシートの誤飲 (医療安全情報No.57、第2報No.82)

## 【2】人工呼吸器の回路の接続外れに関連した事例（第45回報告書）

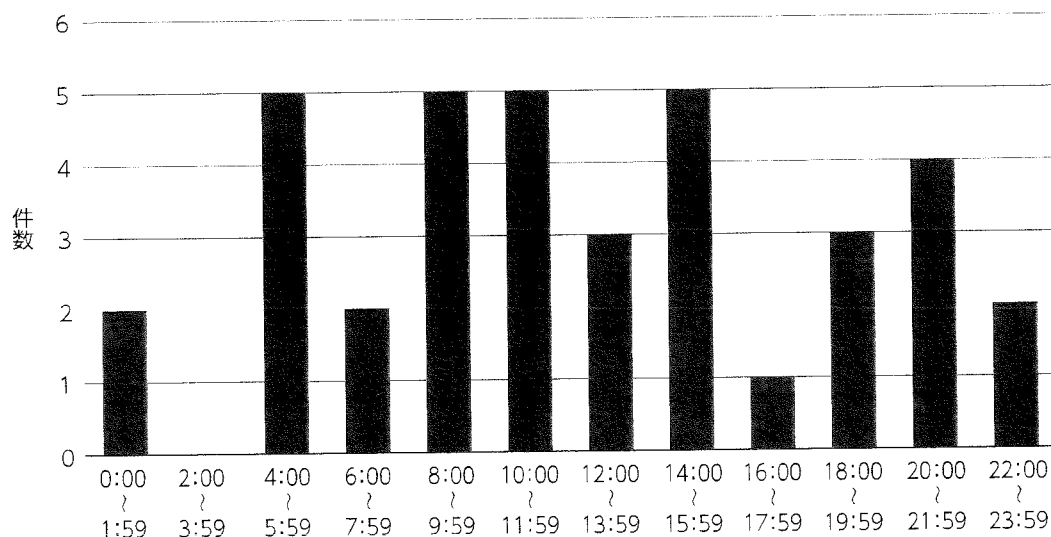
図表Ⅳ－2－3 発生時間帯

報告された事例で選択されていた発生時間帯を示す。人工呼吸器の回路の接続外れは早朝から深夜までほぼ全ての時間帯で発生していた。
